REVISTA ARHEOLOGICĂ

CHIȘINĂU 2025

Biserica Adormirea Maicii Domnului de la Mănăstirea Căpriană: stratigrafie arheologică

The Church of the Assumption of the Virgin Mary at Căpriană Monastery: Archaeological Stratigraphy

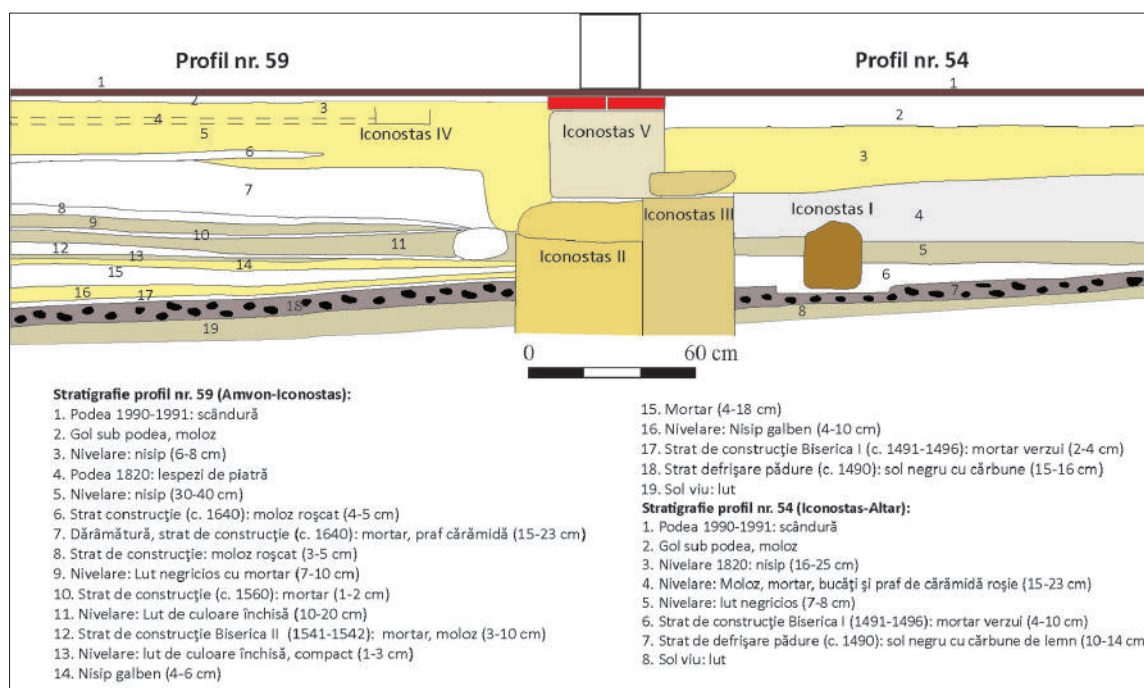
Fig. 2. Mănăstirea Căpriana, biserica Adormirea Maicii Domnului, naos-altar, Secțiunea nr. AXX-b, profile vest-est (latura de nord), nr. 59 (amvon-iconostas) și nr. 54 (iconostas-altar).

Fig. 2. Căpriana Monastery, Church of the Assumption of the Virgin Mary, Nave-Altar, Section no. AXX-b, West-East Profiles (North side): no. 59 (Pulpit-Iconostas) and no. 54 (Iconostas-Altar).

În altarul bisericii au fost documentate 12 profile stratigrafice, în cadrul cărora au fost delimitate 22 de depuneri culturale din totalul de 85 de orizonturi descoperite în interiorul bisericii, care sunt sistematizate în 11 secvențe cronologice de bază cu faze intermediare (fig. 2).

În naosul bisericii au fost documentate 26 de profile stratigrafice, în cadrul cărora au fost delimitate 46 de depuneri din totalul de 85 de orizonturi descoperite în interiorul bisericii, sistematizate în 14 secvențe cronologice de bază cu faze intermediare (fig. 2; 3; 9; 10).

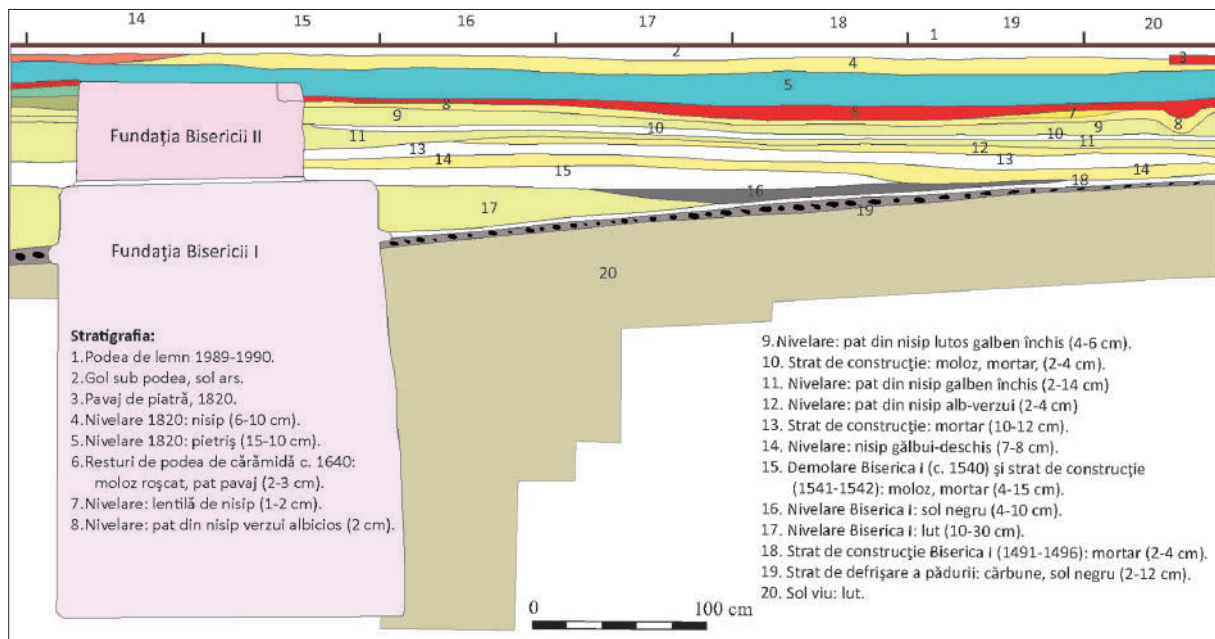
Fig. 3. Mănăstirea Căpriana, biserica Adormirea Maicii Domnului, naos. Secțiunea nr. XX-c, profil nr. 61, vest-est, latura de nord.

Fig. 3. Căpriana Monastery, Church of the Assumption of the Virgin Mary, Nave, Section no. XX-c, Profile no. 61, West-East, North side.

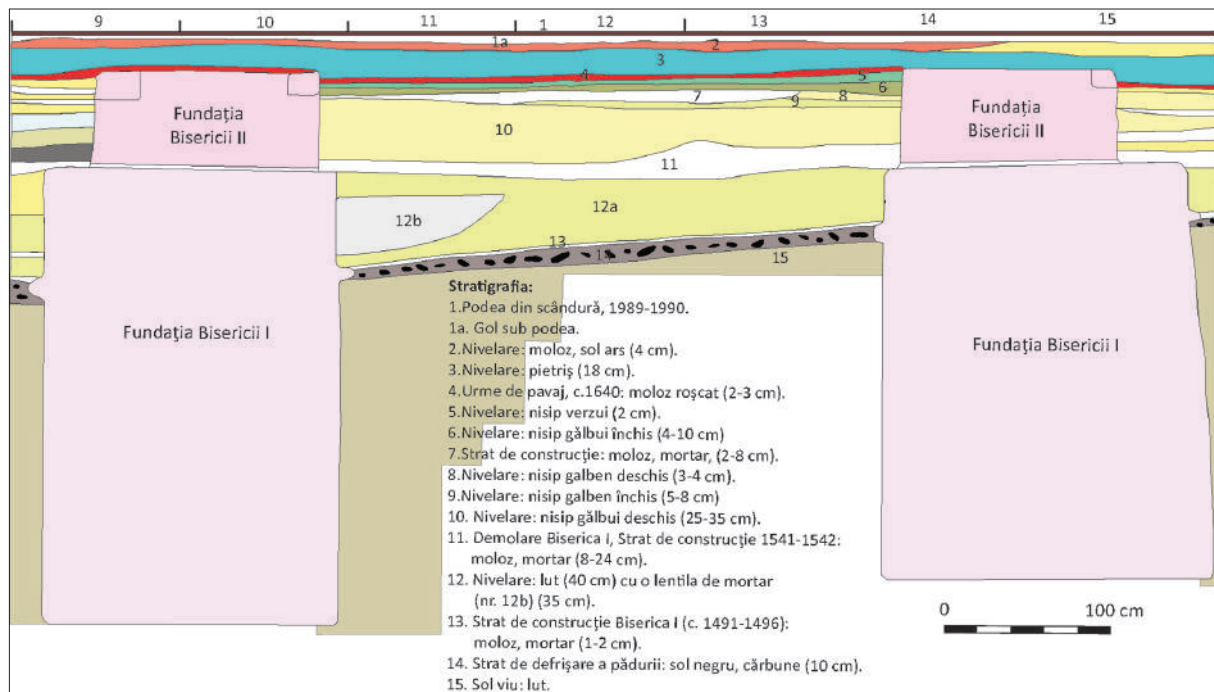
Fig. 4. Mănăstirea Căpriana, biserica Adormirea Maicii Domnului, gropnița, Secțiunea nr. A-XX-d, profil vest-est, nr. 76, latura de nord.

Fig. 4. Căpriana Monastery, Church of the Assumption of the Virgin Mary, Tombe Chambre, Section no. A-XX-d, Profile West-East, no. 76, North side.

În gropnița bisericii au fost documentate 6 profile stratigrafice, în cadrul cărora au fost delimitate 30 de depuneri culturale din totalul de 85 de orizonturi descoperite în interiorul bisericii, sistematizate în 12 secvențe cronologice de bază cu faze intermediare (fig. 4).

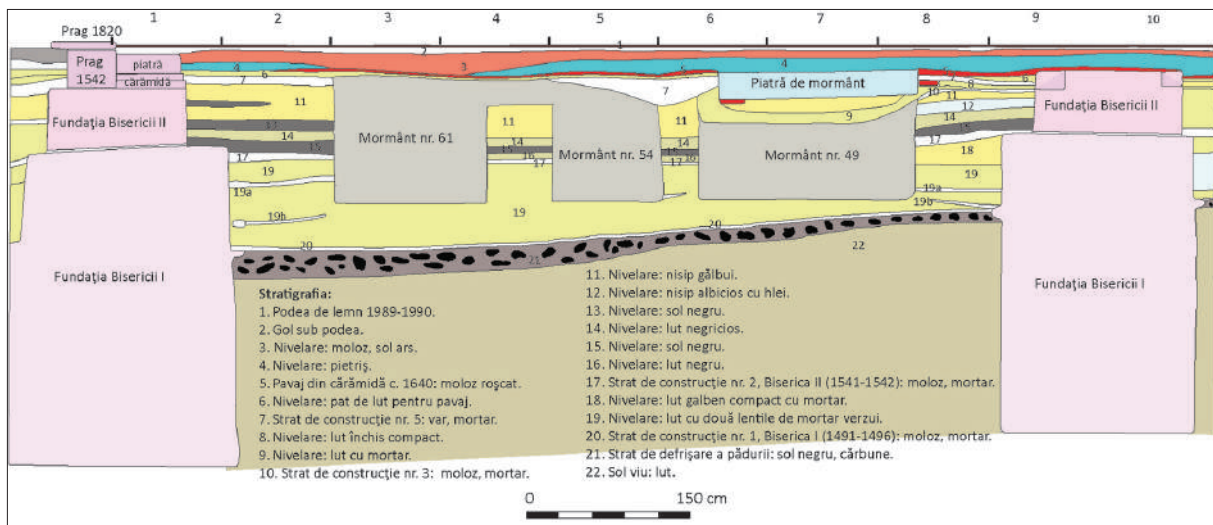
Fig. 5. Mănăstirea Căpriana, biserica Adormirea Maicii Domnului, pronaos, Secțiunea nr. A-XX-e, profil nr. 84, vest-est, latura de nord.

Fig. 5. Căpriana Monastery, Church of the Assumption of the Virgin Mary, Pronaos, Section no. A-XX-e, Profile no. 84, West-East, North side.

În pronaosul bisericii au fost documentate 18 profile stratigrafice, în cadrul cărora au fost delimitate 59 de depuneri culturale din totalul de 85 de orizonturi descoperite în interiorul bisericii, sistematizate în 13 secvențe cronologice de bază și faze intermediare (fig. 5; 7; 8).

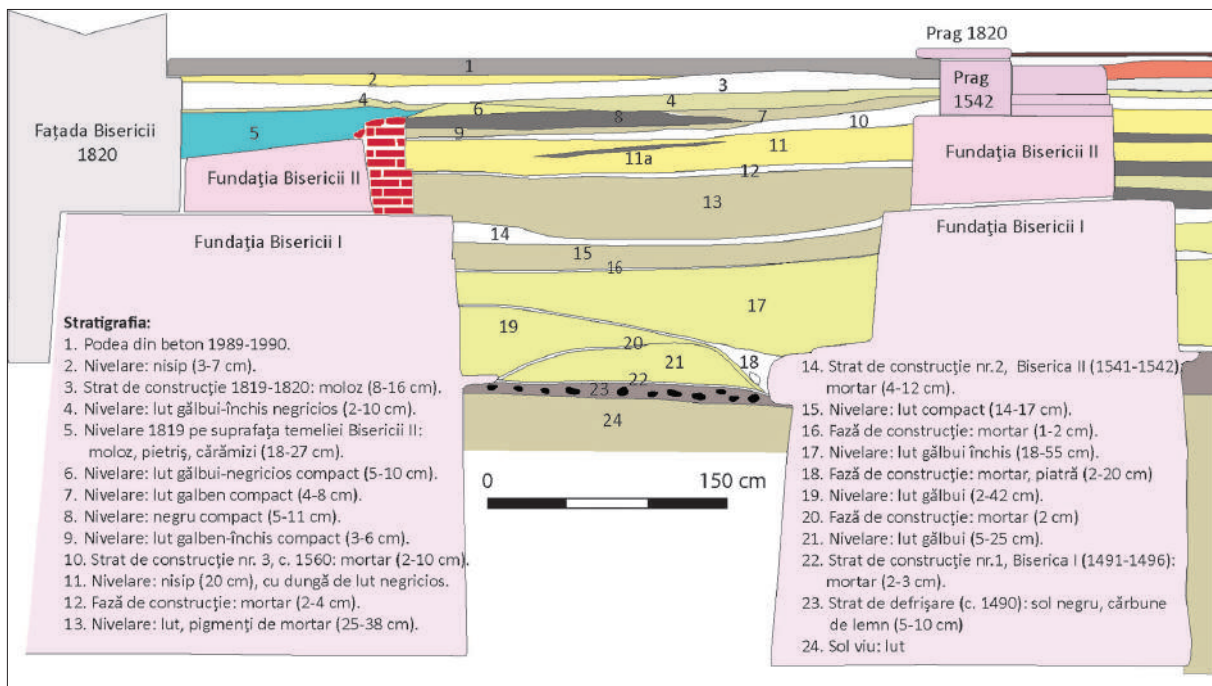
Fig. 6. Mănăstirea Căpriană, biserica Adormirea Maicii Domnului, pridvor, Secțiunea nr. A-XX-f, profil nr. 99, vest-est, latura de nord.

Fig. 6. Căprian Monastery, Church of the Assumption of the Virgin Mary, Nartex, Section no. A-XX-f, Profile no. 99, West-East, North side.

În pridvorul bisericii au fost documentate zece profile stratigrafice, în cadrul cărora au fost delimitate 41 de depuneri culturale din totalul de 85 de orizonturi descoperite în interiorul bisericii, sistematizate în 11 secvențe cronologice de bază cu faze intermediare (fig. 6).

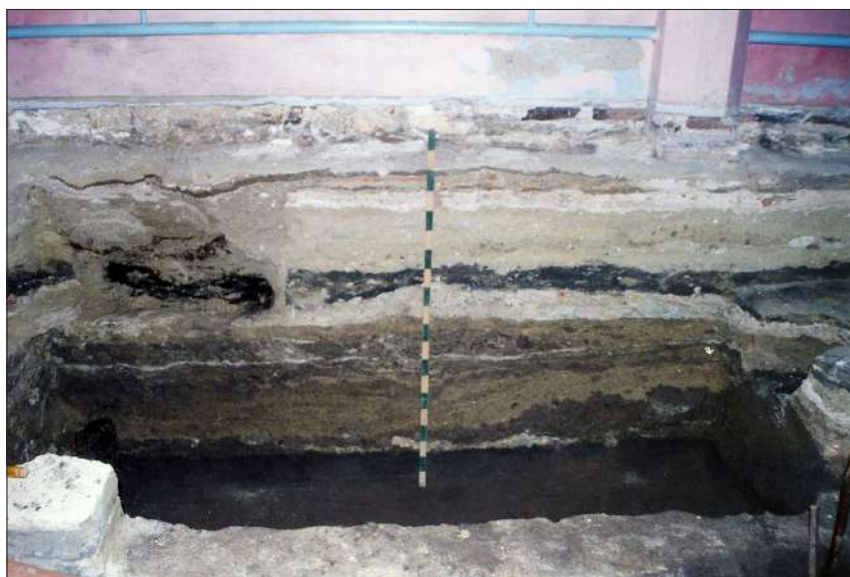
Fig. 7. Mănăstirea Căpriană, biserica Adormirea Maicii Domnului, pronaos, Secțiunea nr. XXVIII, profil latura de nord.

Fig. 7. Căprian Monastery, Church of the Assumption of the Virgin Mary, Narthex, Section no. A-XXVIII, North side profile.

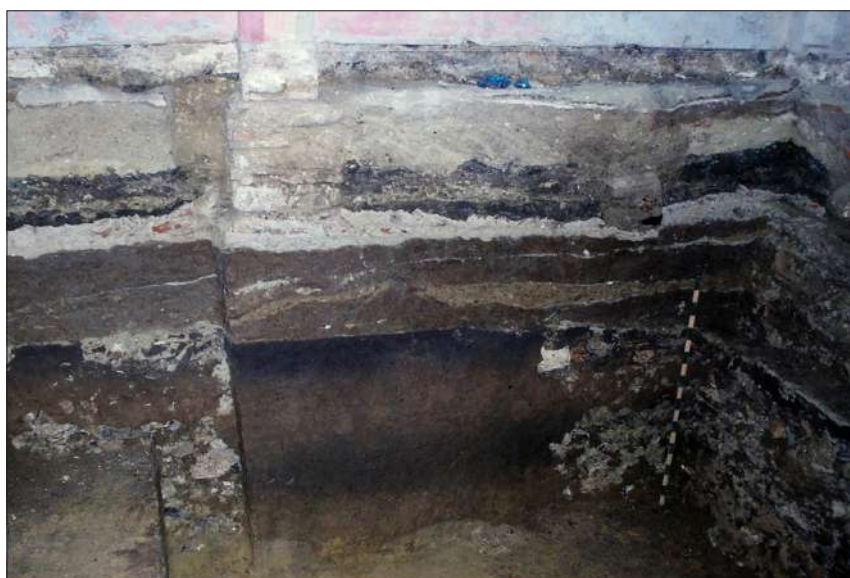
Fig. 8. Mănăstirea Căpriană, biserica Adormirea Maicii Domnului, pronaos, Secțiunea nr. XXVII, profil latura de sud.

Fig. 8. Căprian Monastery, Church of the Assumption of the Virgin Mary, Narthex, Section no. A-XXVII, South side profile.

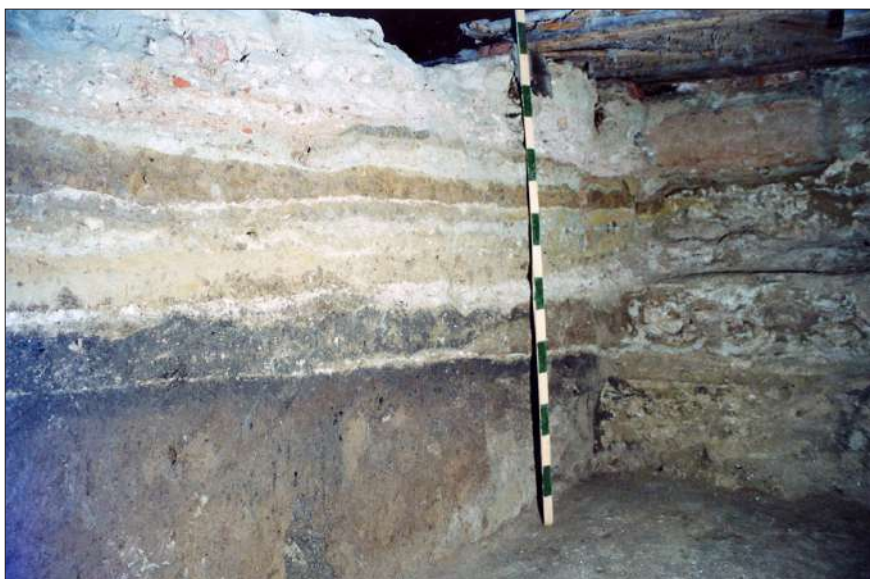
Fig. 9. Mănăstirea Căpriană, biserica Adormirea Maicii Domnului, naos, Secțiunea nr. XXIV, profil latura de sud-vest.

Fig. 9. Căpriană Monastery, Church of the Assumption of the Virgin Mary, Nave, Section no. A-XXIV, Southwest side profile.

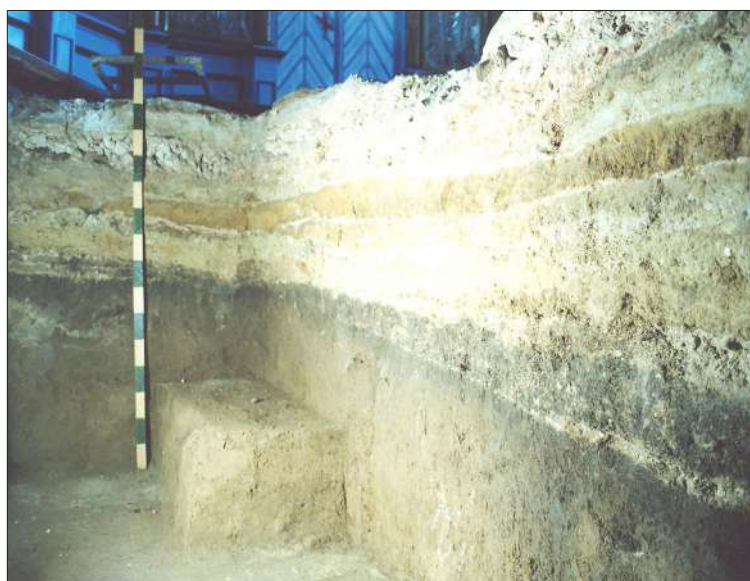
Fig. 10. Mănăstirea Căpriană, biserica Adormirea Maicii Domnului, naos, Secțiunea nr. XXIV, profil latura de sud-es.

Fig. 10. Căpriană Monastery, Church of the Assumption of the Virgin Mary, Nave, Section no. A-XXIV, Southeast side profile.
